## ANALISIS KINERJA STRUKTURAL *FLEXIBLE PAVEMENT* TERHADAP KERUSAKAN JALAN SERTA TINDAKAN PRESERVASI

Studi kasus dilakukan pada Jalan Pelabuhan II Kertaraharja, Kecamatan Cikembar, Kabupaten Sukabumi, Jawa Barat. Jalan ini memiliki peran penting dalam pembangunan wilayah Sukabumi, terbukti dari adanya kawasan industri di sekitarnya. Namun, peningkatan lalu lintas telah menyebabkan berbagai kendala, salah satunya adalah kerusakan pada perkerasan jalan yang berdampak negatif pada kinerja struktural perkerasan. Mayoritas kerusakan jalan di Sukabumi disebabkan oleh lambatnya proses perbaikan atau kurangnya respon cepat terhadap kerusakan. Di lokasi penelitian, banyak kendaraan berat yang melebihi muatan yang melintas, seperti truk 3 sumbu dengan golongan 7a. Ini menyebabkan penurunan kinerja perkerasan jalan. Studi melibatkan analisis kondisi perkerasan dengan Metode Pedoman IKP PD-01-2016-B. Kerusakan yang umum terjadi meliputi pelepasan butiran dan lubang, yang disebabkan oleh beban kendaraan dan kurangnya pemeliharaan drainase. Indeks kondisi perkerasan rata-rata adalah 57, dikategorikan sebagai kondisi sedang (fair). Jenis penanganan yang direkomendasikan meliputi pelapisan ulang

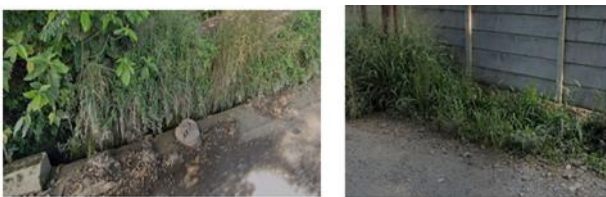
Dari hasil survei pada lokasi penelitian didapat kondisi lingkungan pada lajur sebelah kanan yaitu drainase yang dipenuhi oleh gulma dan pada lajur sebelah kiri tidak adanya drainase.

**Gambar 6** Kondisi Lingkungan Pada Unit Sampel 1

Kondisi lingkungan pada Gambar 6 dapat mengakibatkan permasalahan pada jalan sekitar, seperti permasalahan terjadinya kerusakan pelepasan butiran yang terjadi pada unit sampel 1.

Hasil survei penelitian pada unit sampel 1 didapat jenis kerusakan pelepasan butiran dengan tingkat keparahan tinggi. Adapun kondisi lingkungan yang terjadi pada lokasi penelitian didapat pada lajur sebelah kanan drainase yang tidak terawat sehingga banyak gulma yang tumbuh disekitar drainase tersebut, sedangkan pada lajur sebelah kiri tidak terdapat bangunan drainase. Dari kondisi lingkungan yang tidak terawat bisa mengakibatkan adanya kerusakan pada jalan, seperti kerusakan pelepasan butiran yang terjadi pada unit sampel 1.

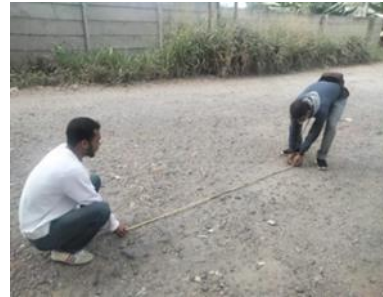
**Gambar 7** Kerusakan Pelepasan Butiran

No	Kondisi Kerusakan	Tingkat Keparahan	Kuantitas
1	Pelepasan Butiran (19)	Tinggi (T)	22 x 2,15
2	Pelepasan Butiran (19)	Tinggi (T)	22 x 2,15
