PENGUJIAN STRUKTUR PADA BANGUNAN GEDUNG TERMINAL PELABUHAN DI KOTA BATAM

Syapril Janizar¹

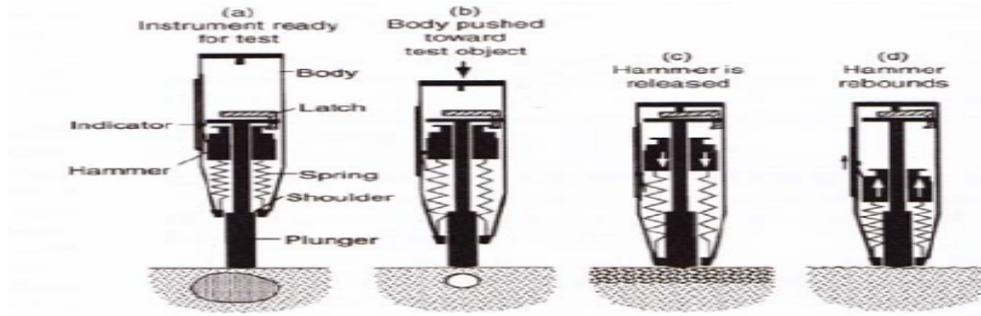
Gambar 2 Skema Ilustrasi Pengujian Rebound

Hammer test yaitu suatu alat pemeriksaan mutu beton tanpa merusak beton. Disamping itu dengan menggunakan metode ini akan diperoleh cukup banyak data dalam waktu yang relatif singkat dengan biaya yang murah. Metode pengujian ini dilakukan dengan memberikan beban intact (tumbukan) pada permukaan beton dengan menggunakan suatu massa yang diaktifkan dengan menggunakan energi yang besarnya tertentu. Jarak pantulan yang timbul dari massa tersebut pada saat terjadi tumbukan dengan permukaan beton benda uji dapat memberikan indikasi kekerasan juga setelah dikalibrasi,

Alat ini sangat peka terhadap variasi yang ada pada permukaan beton, misalnya keberadaan partikel batu pada bagian-bagian tertentu dekat permukaan. Oleh karena itu, diperlukan pengambilan beberapa kali pengukuran disekitar setiap lokasi pengukuran, yang hasilnya kemudian dirata-ratakan British Standards (BS) mengisyaratkan pengambilan antara 9 sampai 25 kali pengukuran untuk setiap daerah pengujian seluas maksimum 300 mm².

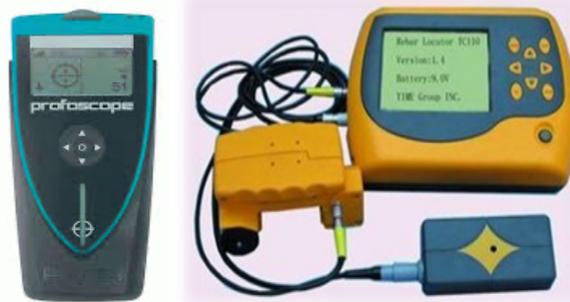
Gambar 3 Alat Pengujian Scanning Rebar

Pengujian untuk menentukan lokasi tulangan sebagai dasar persiapan beberapa metode pengujian mengingat tulangan harus dihindari atau dapat pengambilan sampel beton inti, pengukuran mengganggu hasil perhitungan seperti pengambilan

sampel beton utuh, pengukuran kedalaman retak dengan metode ultrasonic (misalnya *Ultrasonic pulse velocity-portable ultrasonic for non destructive test (UPV-PUNDIT)*) atau metode-metode permukaan lainnya.

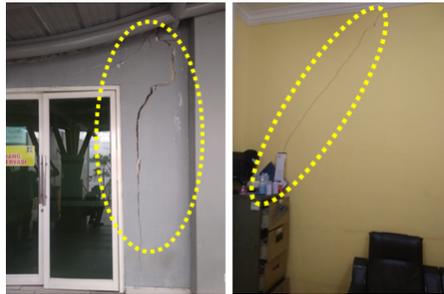
Gambar 4 Kondisi Dinding Yang Retak

Gambar 4 terlihat retakan pada dinding terjadi karena pipa baja kanopi yang menumpu pada dinding bata. Gambar 5 dan 6 terlihat retakan pada dinding dan kolom buckling dikarenakan tidak ada pengikat antar kolom (balok) dan tidak ada pondasi, struktur kolom menumpu pada pondasi saluran.

terdapatnya rata-rata mutu permukaan beton dengan kualitas cukup, dan juga terdapatnya selimut beton yang memenuhi persyaratan. Pengujian struktur dilakukan juga pengujian khusus struktur dilakukan pemodelan ulang perkuatannya menggunakan program software. Perbaikan yang direkomendasikan untuk perbaikan retak dengan metode penambalan (*patching*), pembongkaran akibat penurunan tanah dan perbaikan atau perkuatan kolom lantai dengan *fiber reinforced polymer* (FRP).

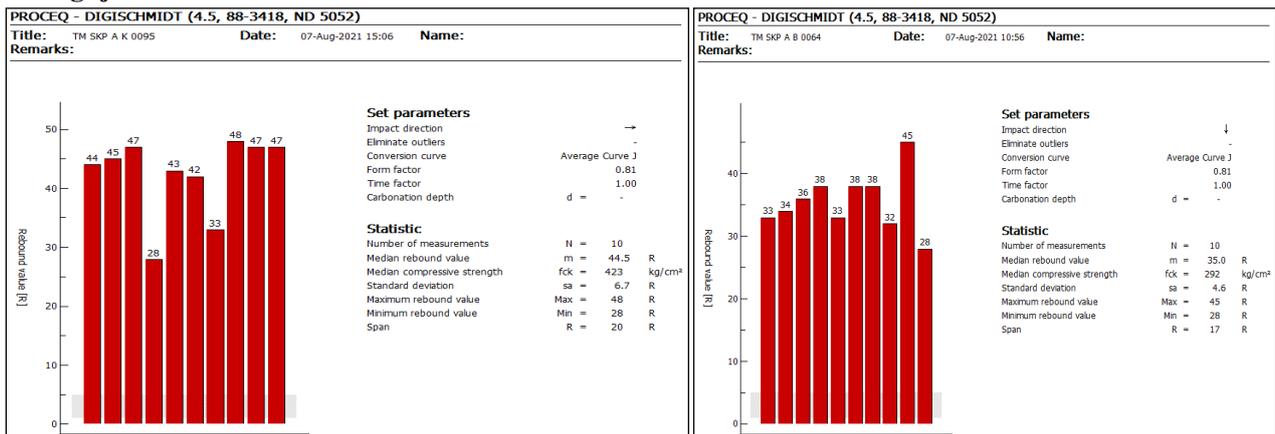
Gambar 1 dan 8. Hasil Pengujian Hammer Test Pada Kolom dan Balok

Dari hasil uji kekuatan permukaan beton atau Hammer Test didapatkan rata-rata mutu permukaan beton berkisar antara K-350, dengan kualitas angka pantulan permukaan beton berkisar antara 36-40 (Cukup).
