# POLA SIRKULASI PADA BANGUNAN LAMA BANDUNG ELEKTRONIK CENTER

Pusat pembelanjaan yang baik harus menerapkan pola sirkulasi yang baik di mana dapat memberikan kemudahan pengunjung untuk akses masuk dan keluar bangunan. Penelitian ini bertujuan mengetahui pola sirkulasi pengunjung di dalam bangunan Bandung Elektronik Center terutama terkait perletakan pintu masuk dan keluar. Metode yang digunakan pada penelitian ini menggunakan analisis deskriptif, pengembangan dan survai yang mencakup sirkulasi di dalam bangunan. Sirkulasi bangunan Bandung Elektronik Center dapat diperbaiki dengan cara mendesain ulang sistem sirkulasi pengunjung di dalam bangunan dengan memperhatikan kemudahan bagi pengunjung untuk mengakses sirkulasi.

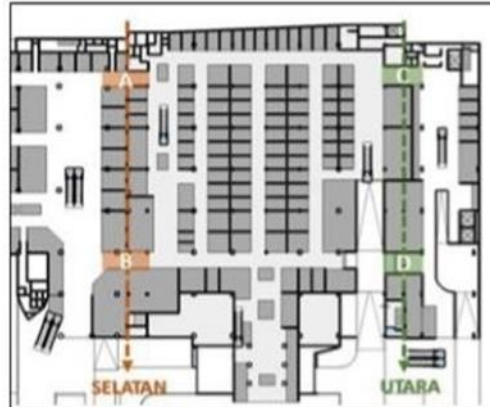
Dilihat dari denahnya jalur B selatan adalah jalur yang terdekat dengan entrance, dan sejajar dengan entrance di Lantai utama gedung lama yang memiliki dimensi lebar 3 meter ini sudah bisa dianggap mencukupi bila dilihat dari standar lebar sirkulasi untuk jalur sirkulasi bersih pengunjung untuk suatu tempat pusat perbelanjaan (Gambar 2). Sedangkan pada jalur D terdapat *cross circulation* antara pengunjung dengan kendaraan, yang mana merupakan jalur pertemuan pengunjung dengan kendaraan dari parkir basement. Sehingga untuk keselamatan, pengunjung lebih memilih menggunakan jalur C untuk menuju ke tempat fasilitas di bagian utara. Dengan mengambil jalur C pengunjung akan lebih jauh untuk dari *entrance*. Solusi untuk hal ini yaitu jalur sirkulasi pada jalur D harus dipisahkan antara jalur pengunjung dengan jalur entrance parkir kendaraan *basement*.

**Gambar 2. Pola Sirkulasi di Lantai LU**  
Sumber: Susanto, D., & Sastrawan, A. (2018).

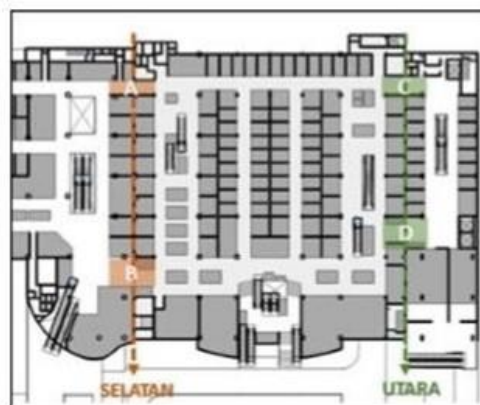
Dilihat dari Jalur B dekat dengan entrance utama gedung lama BEC sehingga di area ini dibuat lebih lebar, dan memiliki lebar kotornya 7,2 meter dengan lebar bersih 3,4 meter (Gambar 3). Sedangkan jalur D dekat dengan jalur keluar dan masuk lift dan dekat dengan ATM center sehingga area ini didesain memiliki sirkulasi yang lebarnya sama dengan jalur B. Ada pula penunjang lain berupa fasilitas ATM Center ada di sisi dekat jalur D. Jalur B dan D menjadi jalur sirkulasi mobilitas Pengunjung yang cukup padat.

**Gambar 3. Pola Sirkulasi di Lantai LG**  
Sumber: Susanto, D., & Sastrawan, A. (2018).

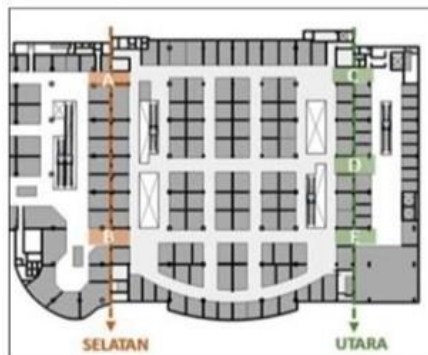
Jalur pertemuan di lantai ini -di sisi utara- cukup berbeda penyelesaiannya dengan jalur sirkulasi di level lantai sebelumnya, hal ini dikarenakan di area utara terdapat 3 jalur dengan setiap jalurnya memiliki dimensi dibuat sama rata dengan koridor yang ada di BEC gedung lama (Gambar 6).

Jalur D dibuat sejajar dengan akses menuju eskalator, sehingga aksesnya paling banyak dilalui dari ketiga jalur yang telah dibuat. Area selatan jalur B paling banyak dilewati oleh pengunjung karena memiliki lebar bersih sirkulasi sebesar 3,7 m dan merupakan jalur terdekat dengan eskalator di lantai 2.

**Gambar 6. Pola Sirkulasi di Lantai 2**
