KUALITAS PEDESTRIAN DI KAWASAN JALAN PAHLAWAN – TRILOMBA JUANG KOTA SEMARANG DENGAN METODE GLOBAL WALKABILITY INDEX

Agnesia Putri Kurnianingtyas^{1*)}, Anindya Putri Tamara²⁾, Imam Rofi'i³⁾

^{1, 2, 3)} Program Studi Perencanaan Wilayah dan Kota Fakultas Teknik Universitas Semarang

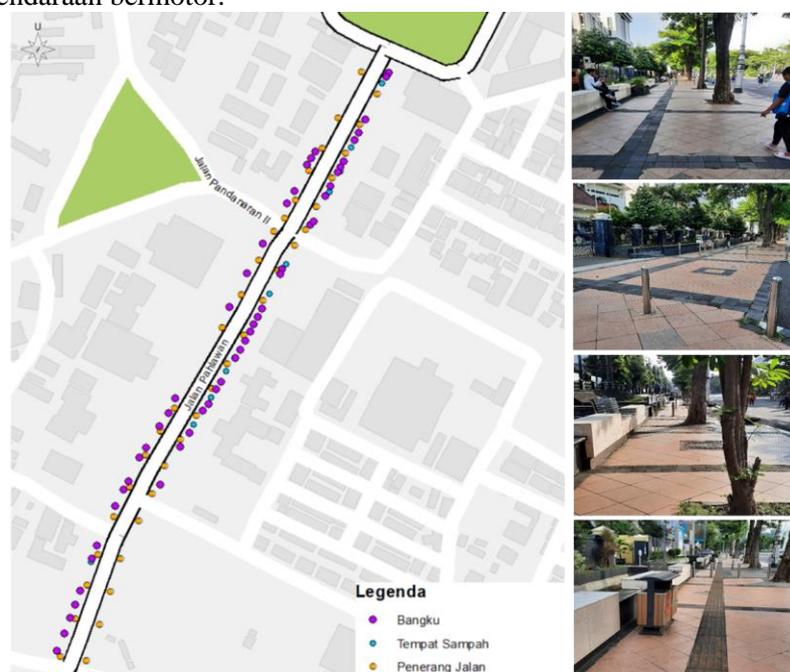
Gambar 2. Kondisi Pedestrian dan Sebaran Fasilitas Pedestrian Jalan Pahlawan

Pedestrian di jalan ini memiliki lebar sebesar 4,5 m dan 6 m dimana lebar ini sudah memenuhi standar dari Permen PUPR No 03/PRT/M/2014. Pedestrian di jalan ini menggunakan material keramik dengan kobinasi batu alam dan memiliki kondisi yang baik, terawat dan dan bersih (Gambar 2). Pedestrian di jalan ini dilengkapi dengan fasilitas seperti tempat sampah, bangku, pohon peneduh dan lampu penerangan dimana fasilitas tersebut tersedia cukup banyak dan penempatannya tidak mengganggu ruang efektif pejalan kaki sehingga dapat memberikan kenyamanan untuk pejalan kaki (Gambar 2).

Pedestrian juga dilengkapi dengan *guiding block* untuk tuna netra namun tidak menyeluruh di seluruh pedestrian. Terdapat beberapa penggal pedestrian yang tidak dilengkapi dengan fasilitas *guiding block* (Gambar 2). Selain itu terdapat juga *zebra cross* sebagai fasilitas penyeberangan yang terletak di kedua ujung jalan yang berjarak sekitar 700m. Penempatan ini cukup jauh sehingga banyak pejalan kaki yang kemudian memilih menyeberang di tengah ruas jalan dan tidak menggunakan *zebra cross*. Hal ini tentunya dapat membahayakan pejalan kaki saat menyeberang, mengingat jalan ini memiliki lebar yang cukup besar, yaitu 8 m untuk setiap jalur dan kecepatan kendaraan yang cukup tinggi (sekitar 60 km/jam). Dengan kondisi tersebut maka pejalan kaki memiliki waktu menyeberang yang sedikit dan harus menyeberang dengan cepat untuk menghindari resiko tertabrak kendaraan bermotor.

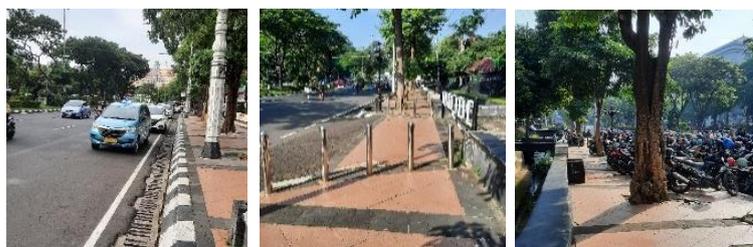
Gambar 3. Hambatan dan Keamanan Pedestrian Jalan Pahlawan

Sedangkan dari sisi keamanan di jalur pedestrian sendiri, pedestrian ini cukup aman dari kendaraan bermotor karena dibangun dengan ketinggian berbeda dari jalan. Terdapat pula tiang untuk membatasi kendaraan bermotor masuk ke jalur pedestrian. Terdapat kendaraan yang menggunakan pedestrian sebagai tempat parkir sehingga mengurangi lebar efektif pedestrian (Gambar 3). Namun demikian, meskipun terdapat hambatan pejalan kaki masih dapat melalui jalur pedestrian dengan cukup nyaman karena lebar efektif pedestrian masih lebih dari 1m.

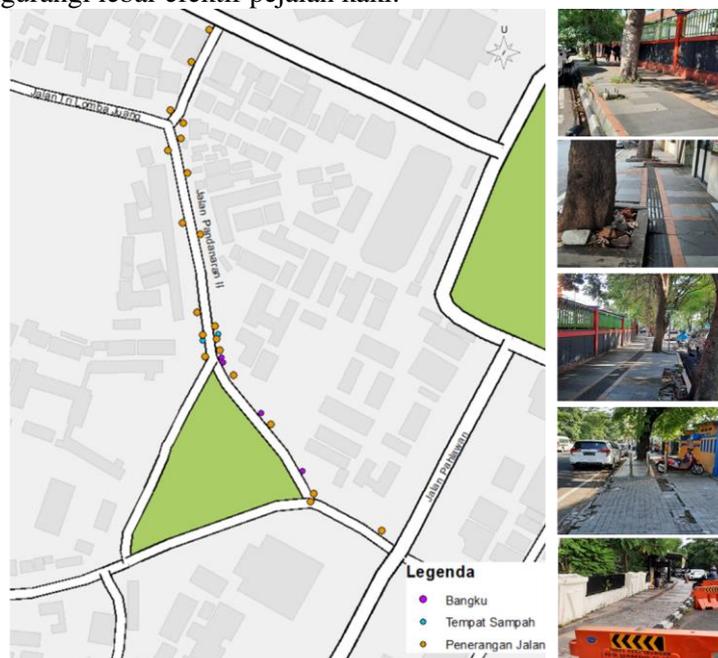
Gambar 5. Kondisi Pedestrian dan Sebaran Fasilitas Pedestrian Jalan Pandanaran II

Pedestrian di jalan ini memiliki lebar sebesar 2,14 m dan 2,86 m. Pedestrian sebagian besar menggunakan material keramik dan sebagian menggunakan perkerasan paving.

Kondisi pedestrian cukup bersih meskipun terdapat beberapa bagian yang sudah mengalami kerusakan (Gambar 5). Pohon peneduh dan lampu penerangan merupakan fasilitas yang banyak terdapat di pedestrian ini. Sedangkan untuk bangku dan tempat sampah tersedia dengan jumlah yang sedikit (Gambar 5). Penempatan beberapa fasilitas mengganggu pejalan kaki, seperti misalnya pohon yang ditempatkan di tengah pedestrian sehingga mengurangi lebar efektif pejalan kaki.

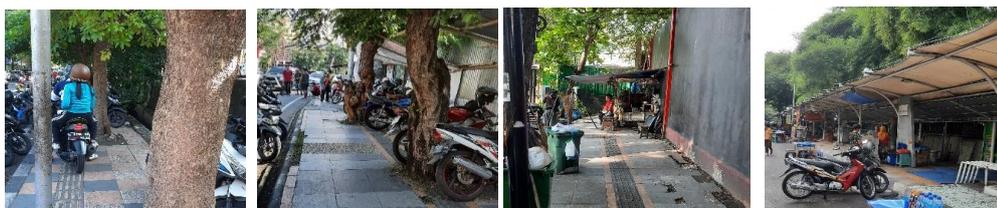
Gambar 6. Hambatan Pedestrian Jalan Pandanaran II

Pedestrian di jalan ini memiliki banyak hambatan, baik hambatan sementara maupun permanen. Hambatan tersebut diantaranya adalah PKL yang tersebar hampir di sepanjang jalan, juga parkir kendaraan baik parkir motor maupun mobil. Terdapat pula hambatan berupa pohon, tiang listrik dan lampu penerangan yang terletak di tengah pedestrian. Hal ini membuat lebar efektif pedestrian berkurang hingga membuat pejalan kaki kesulitan bahkan kehilangan ruang untuk berjalan kaki (Gambar 6).

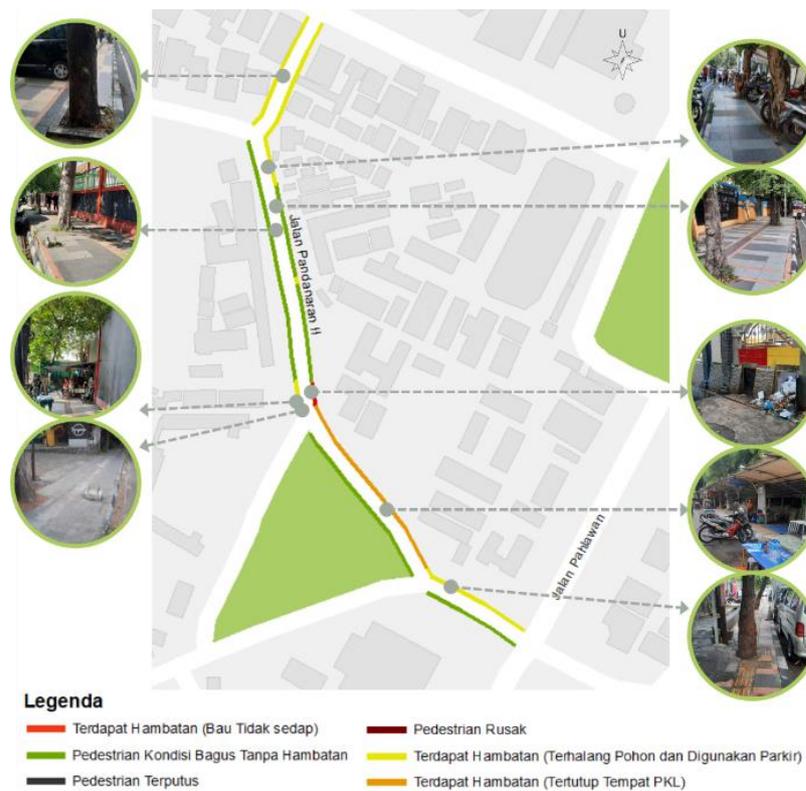
Gambar 7. Sebaran Kondisi Pedestrian Jalan Pandanaran II (Penulis, 2024)

Terdapat *guiding block* namun tidak menyeluruh di seluruh pedestrian. Guiding block yang ada pun sebagian besar memiliki penempatan yang kurang dimana guiding block ditempatkan persis di sebelah pohon dan tembok. Bahkan di beberapa titik *guiding blok* terputus oleh pohon dan PKL (Gambar 5). Pedestrian pada jalan ini juga tidak dilengkapi dengan *zebra cross* sehingga pejalan kaki menyeberang di sembarang tempat. Resiko kecelakaan saat menyeberang di jalan cenderung lebih rendah dibandingkan dengan Jalan Pahlawan dimana lebar jalur jalan adalah sebesar 6m dan kecepatan kendaraan relatif lebih rendah.

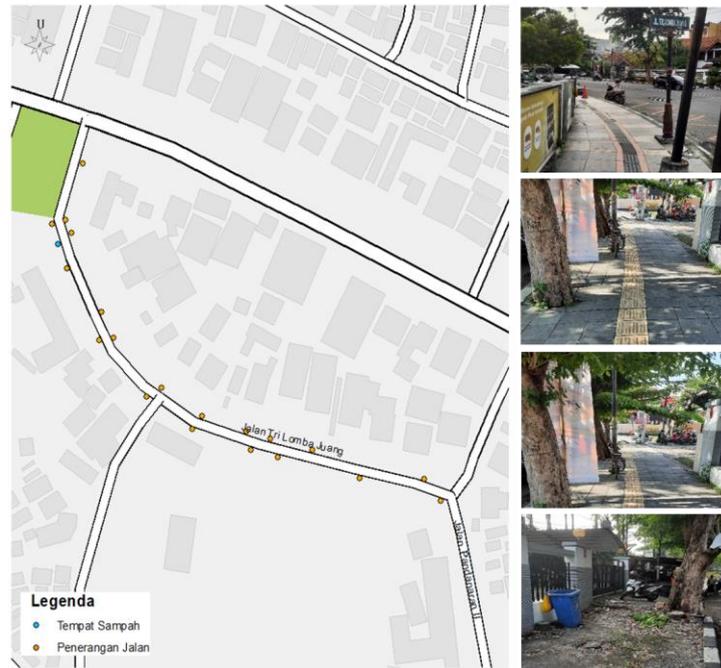
Gambar 8. Kondisi dan Sebaran Fasilitas Pedestrian Jalan Pandanaran Tri Lomba Juang

Pedestrian di jalan ini juga dilengkapi *guiding block* namun tidak menyeluruh di sepanjang pedestrian. Penempatan *guiding block* yang ada pada dasarnya tidak terhalang oleh fasilitas pedestrian. Namun *guiding block* banyak terhalang oleh parkir dan PKL. Hambatan ini juga berdampak terhadap lebar efektif pedestrian dimana banyak titik pedestrian yang benar-benar tertutup hambatan sehingga pejalan kaki harus turun ke badan jalan untuk melewati rute pedestrian yang ada (Gambar 10). Pedestrian pada jalan ini juga tidak dilengkapi dengan *zebra cross* sehingga pejalan kaki menyeberang di sembarang

tempat. Meskipun resiko kecelakaan saat menyeberang relatif rendah karena volume dan kecepatan kendaraan tidak tinggi, namun penyediaan fasilitas penyeberangan juga perlu dipertimbangkan untuk meningkatkan keamanan pejalan kaki.

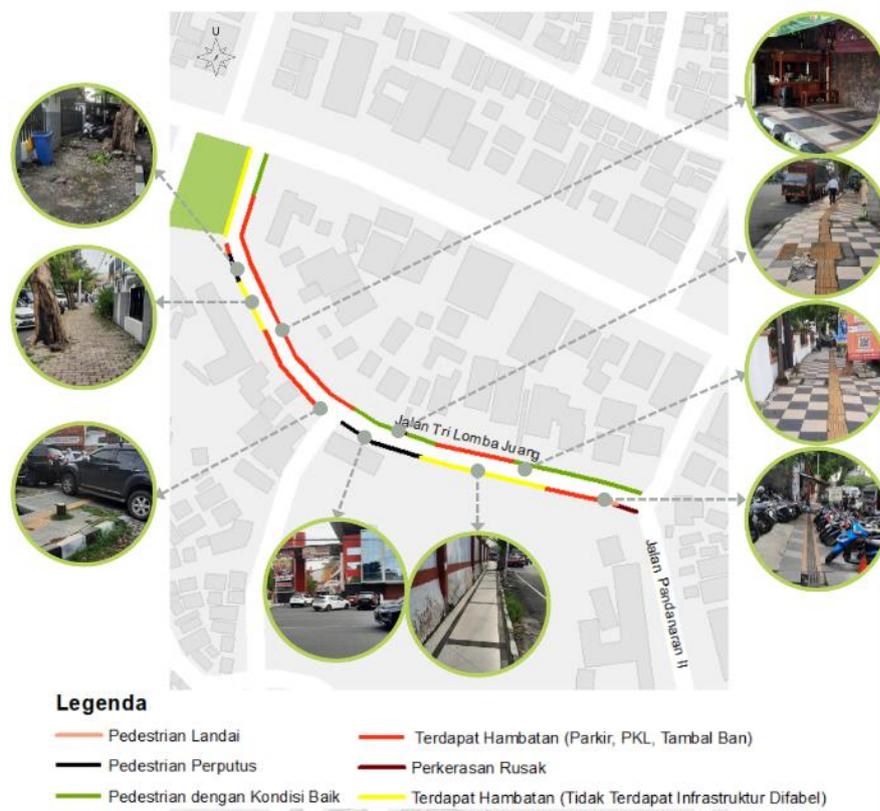
Gambar 9. Sebaran Kondisi Pedestrian Jalan Pandanaran Tri Lomba Juang

Pada koridor ini tersedia pedestrian dengan lebar yang beragam mulai dari 2,5 m, 2,33 m, hingga 1m. Perkerasan pedestrian menggunakan material keramik, dengan kualitas yang bervariasi. Sebagian pedestrian memiliki kualitas baik, dan di beberapa titik pedestrian sudah mengalami kerusakan dimana perkerasan pedestrian lepas (Gambar 9). Fasilitas yang ada di pedestrian ini adalah pohon peneduh dan lampu penerangan jalan dimana penempatannya tidak mengganggu jalur pedestrian. Sedangkan bangku tidak terdapat ruas pedestrian ini sehingga tidak memungkinkan bagi pejalan kaki untuk beristirahat di tengah berjalan kaki (Gambar 9).

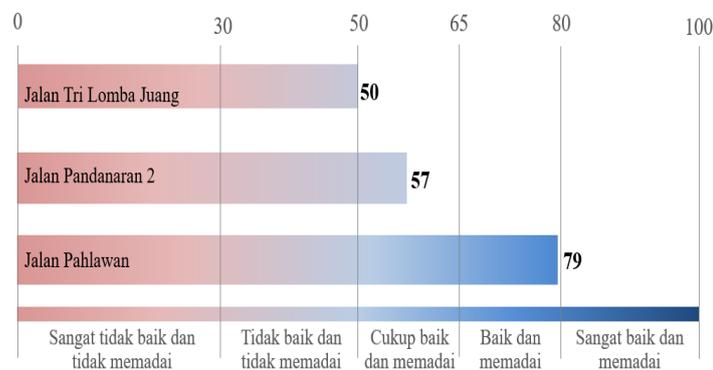
Gambar 11. Skor Kualitas Pedestrian (Walkability Index) Jalan Pahlawan, Jalan Pandanran II dan Jalan Tri Lomba Juang

Berdasarkan hasil perhitungan didapatkan bahwa pedestrian di Jalan Pahlawan memiliki kualitas paling baik dibandingkan pedestrian pada Jalan Pandanaran II dan Jalan Tri Lomba Juang. Pedestrian pada Jalan Pahlawan termasuk ke dalam kategori baik dan memadai (skor 79), Jalan Pandanaran II termasuk ke dalam kualitas cukup baik dan cukup memadai (skor 57), dan Jalan Tri Lomba Juang memiliki skor 50 yang masuk ke dalam kategori tidak baik dan tidak memadai (Gambar 12).

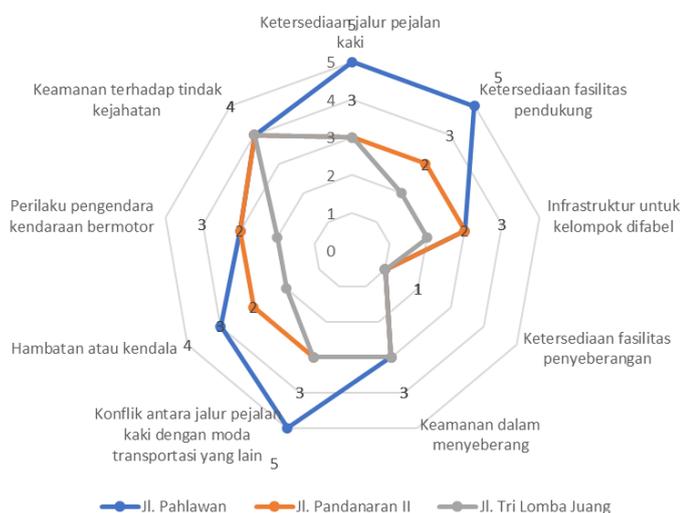
Gambar 12. Skor Tiap Indikator Pedestrian Jalan Pahlawan, Jalan Pandanaran II dan Jalan Tri Lomba Juang

Tingginya skor atau kualitas pedestrian Jalan Pahlawan dipengaruhi oleh beberapa hal. Sesuai dengan indikator *Global Walkability Index*, indikator ketersediaan jalur pejalan kaki, ketersediaan fasilitas penghubung serta konflik pejalan kaki dengan moda transportasi lain memiliki skor yang tinggi. lebar pedestrian yang sebagian besar mencapai lebih dari 4,5 m membuat pedestrian di Jalan Pahlawan sangat lebar, sehingga meskipun terdapat beberapa hambatan seperti terdapat penempatan fasilitas yang sedikit menghalangi serta terdapat parkir motor, lebar efektif pedestrian masih lebih dari 1 m sehingga masih memungkinkan pejalan kaki untuk berjalan (Gambar 12).

Berbeda dengan pedestrian di Jalan Pandanaran II dan Jalan Tri Lomba Juang yang memiliki lebar 2m, jika terdapat hambatan maka akan berpengaruh terhadap lebar efektif jalur pedestrian. Bahkan di beberapa titik pedestrian rusak, juga tertutup oleh hambatan sehingga pejalan kaki harus turun ke jalan untuk melewati rute pedestrian. Indikator-indikator ini yang membuat skor kualitas pedestrian di kedua jalan ini berada dalam kategori cukup baik dan tidak baik. Indikator lain yang menyebabkan rendahnya kualitas pedestrian adalah terbatasnya fasilitas pendukung, dimana pedestrian pada kedua jalan ini sebagian besar dilengkapi dengan lampu penerangan dan pohon peneduh yang penempatannya justru juga menjadi hambatan pedestrian di beberapa titik.

Adapun saran yang dapat diberikan untuk peningkatan kualitas pedestrian untuk ketiga jalan tersebut adalah penyediaan fasilitas penyeberangan agar dapat meningkatkan keselamatan pejalan kaki terutama saat menyeberang. Saran lain yang dapat diberikan terutama pada Jalan Pandanaran dan Jalan Tri Lomba Juang adalah dengan meminimalisir hambatan pedestrian pada kedua jalan tersebut. Penataan PKL perlu menjadi pertimbangan untuk meminimalisir hambatan pedestrian. Selain itu penempatan fasilitas pedestrian seperti pohon dan tiang listrik juga perlu dipertimbangkan agar lebar efektif jalur pedestrian tetap lebih dari 1 m. Saran lain yang mungkin dapat dipertimbangkan adalah dengan menerapkan *tactical urbanism* atau penataan kawasan yang sifatnya sementara. Misal penggunaan sebagian badan jalan untuk jalur pejalan kaki saat jam-jam ramai pejalan kaki (jam berangkat dan pulang sekolah atau kerja), dengan memberikan batasan semi permanen.
