## KUALITAS PEDESTRIAN DI KAWASAN JALAN PAHLAWAN – TRILOMBA JUANG KOTA SEMARANG DENGAN METODE GLOBAL WALKABILITY INDEX

<sup>1, 2, 3)</sup> Program Studi Perencanaan Wilayah dan Kota Fakultas Teknik Universitas Semarang

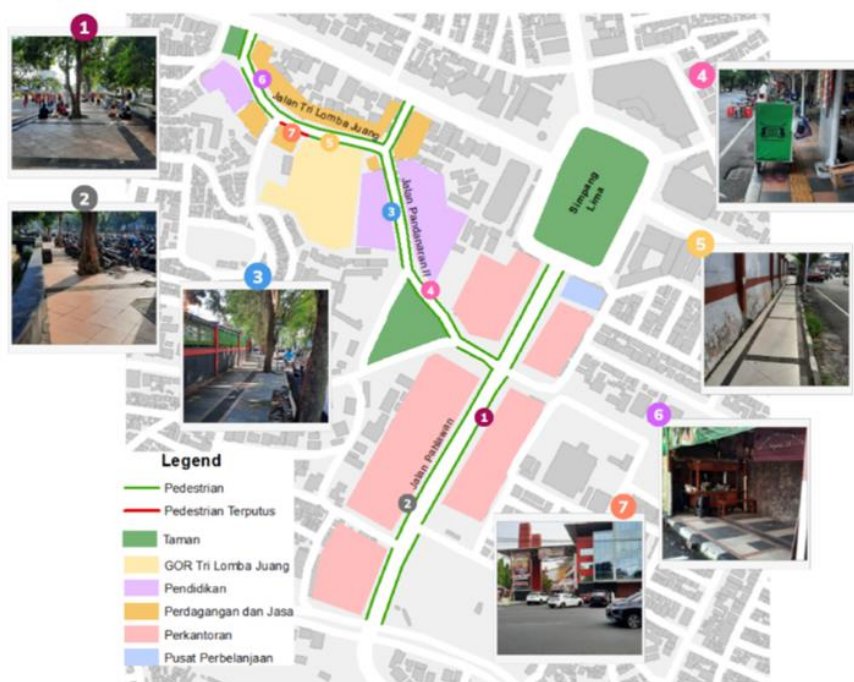
Gambar 1. Lokasi Penelitian

Penelitian dilakukan di Kawasan Jalan Pahlawan-Tri Lomba Juang. Kawasan ini meliputi tiga jalan yaitu Jalan Pahlawan, Jalan Pandanaran II, dan Jalan Tri Lomba Juang. Kawasan ini merupakan kawasan yang terletak di pusat kota dan terdapat pusat-pusat aktivitas seperti ruang publik kota, sekolah, universitas, dan perkantoran sehingga aktivitas manusia khususnya berjalan kaki cukup tinggi di kawasan tersebut.

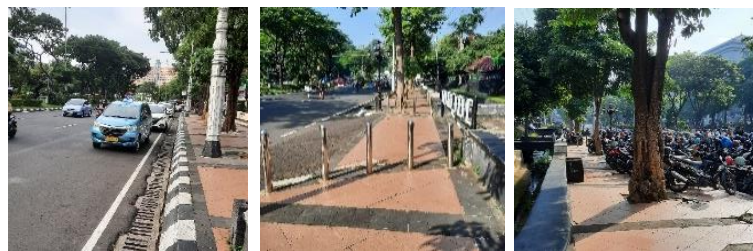
Gambar 3. Hambatan dan Keamanan Pedestrian Jalan Pahlawan

Sedangkan dari sisi keamanan di jalur pedestrian sendiri, pedestrian ini cukup aman dari kendaraan bermotor karena dibangun dengan ketinggian berbeda dari jalan. Terdapat pula tiang untuk membatasi kendaraan bermotor masuk ke jalur pedestrian. Terdapat kendaraan yang menggunakan pedestrian sebagai tempat parkir sehingga mengurangi lebar efektif pedestrian (Gambar 3). Namun demikian, meskipun terdapat hambatan pejalan kaki masih dapat melalui jalur pedestrian dengan cukup nyaman karena lebar efektif pedestrian masih lebih dari 1m.

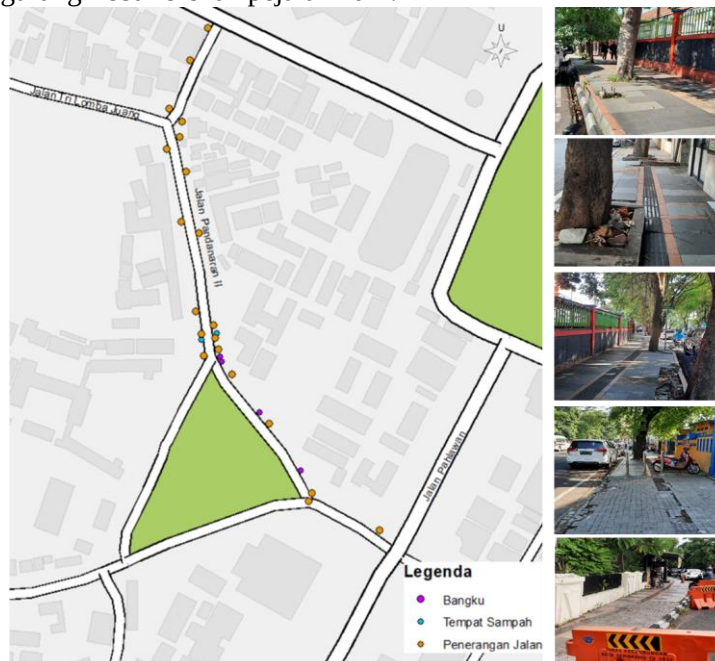
Gambar 5. Kondisi Pedestrian dan Sebaran Fasilitas Pedestrian Jalan Pandanaran II

Pedestrian di jalan ini memiliki lebar sebesar 2,14 m dan 2,86 m. Pedestrian sebagian besar menggunakan material keramik dan sebagian menggunakan perkerasan paving.

Kondisi pedestrian cukup bersih meskipun terdapat beberapa bagian yang sudah mengalami kerusakan (Gambar 5). Pohon peneduh dan lampu penerangan merupakan fasilitas yang banyak terdapat di pedestrian ini. Sedangkan untuk bangku dan tempat sampah tersedia dengan jumlah yang sedikit (Gambar 5). Penempatan beberapa fasilitas mengganggu pejalan kaki, seperti misalnya pohon yang ditempatkan di tengah pedestrian sehingga mengurangi lebar efektif pejalan kaki.

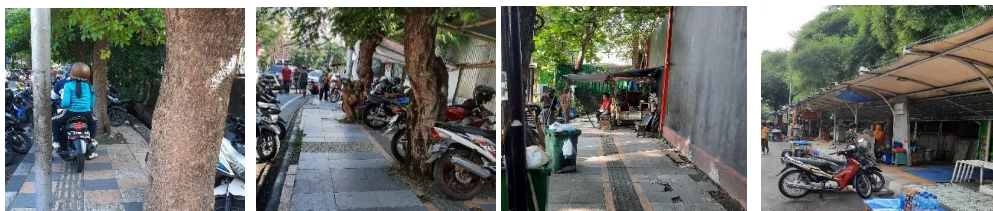
Gambar 6. Hambatan Pedestrian Jalan Pandanaran II

Pedestrian di jalan ini memiliki banyak hambatan, baik hambatan sementara maupun permanen. Hambatan tersebut diantaranya adalah PKL yang tersebar hampir di sepanjang jalan, juga parkir kendaraan baik parkir motor maupun mobil. Terdapat pula hambatan berupa pohon, tiang listrik dan lampu penerangan yang terletak di tengah pedestrian. Hal ini membuat lebar efektif pedestrian berkurang hingga membuat pejalan kaki kesulitan bahkan kehilangan ruang untuk berjalan kaki (Gambar 6).

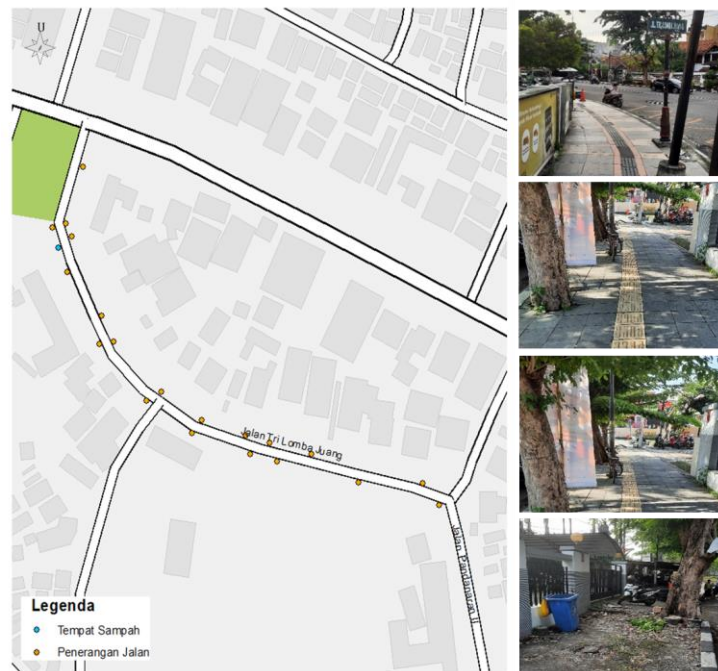
Gambar 8. Kondisi dan Sebaran Fasilitas Pedestrian Jalan Pandanaran Tri Lomba Juang

Pedestrian di jalan ini juga dilengkapi *guiding block* namun tidak menyeluruh di sepanjang pedestrian. Penempatan *guiding block* yang ada pada dasarnya tidak terhalang oleh fasilitas pedestrian. Namun guiding block banyak terhalang oleh parkir dan PKL. Hambatan ini juga berdampak terhadap lebar efektif pedestrian dimana banyak titik pedestrian yang benar-benar tertutup hambatan sehingga pejalan kaki harus turun ke badan jalan untuk melewati rute pedestrian yang ada (Gambar 10). Pedestrian pada jalan ini juga tidak dilengkapi dengan *zebra cross* sehingga pejalan kaki menyeberang di sembarang

tempat. Meskipun resiko kecelakaan saat menyeberang relatif rendah karena volume dan kecepatan kendaraan tidak tinggi, namun penyediaan fasilitas penyeberangan juga perlu dipertimbangkan untuk meningkatkan keamanan pejalan kaki.

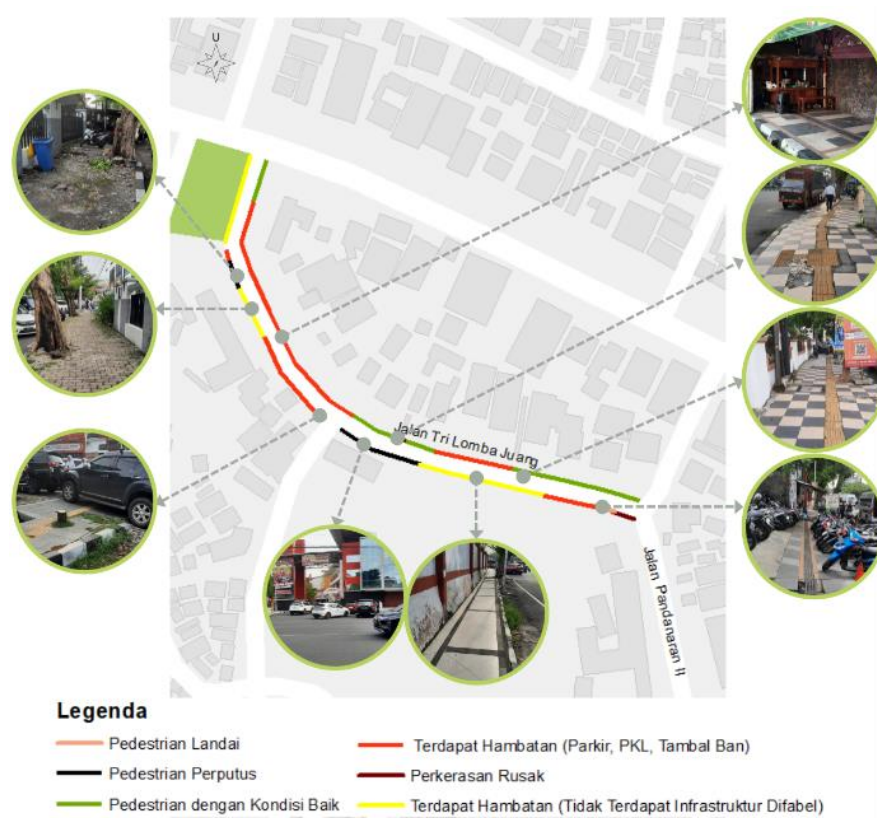
Gambar 9. Sebaran Kondisi Pedestrian Jalan Pandanaran Tri Lomba Juang

Pada koridor ini tersedia pedestrian dengan lebar yang beragam mulai dari 2,5 m, 2,33 m, hingga 1m. Perkerasan pedestrian menggunakan material keramik, dengan kualitas yang bervariasi. Sebagian pedestrian memiliki kualitas baik, dan di beberapa titik pedestrian sudah mengalami kerusakan dimana perkerasan pedestrian lepas (Gambar 9). Fasilitas yang ada di pedestrian ini adalah pohon peneduh dan lampu penerangan jalan dimana penempatannya tidak mengganggu jalur pedestrian. Sedangkan bangku tidak terdapat ruas pedestrian ini sehingga tidak memungkinkan bagi pejalan kaki untuk beristirahat di tengah berjalan kaki (Gambar 9).

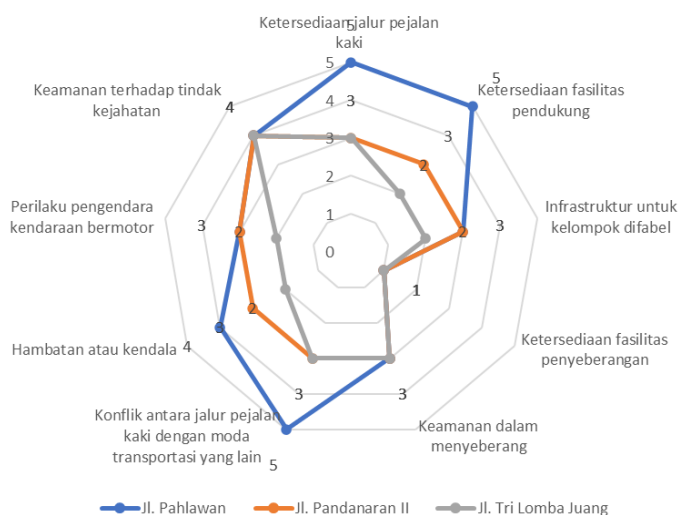
Gambar 12. Skor Tiap Indikator Pedestrian Jalan Pahlawan, Jalan Pandanaran II dan Jalan Tri Lomba Juang

Tingginya skor atau kualitas pedestrian Jalan Pahlawan dipengaruhi oleh beberapa hal. Sesuai dengan indikator *Global Walkability Index*, indikator ketersediaan jalur pejalan kaki, ketersediaan fasilitas penghubung serta konflik pejalan kaki dengan moda transportasi lain memiliki skor yang tinggi. lebar pedestrian yang sebagian besar mencapai lebih dari 4,5 m membuat pedestrian di Jalan Pahlawan sangat lebar, sehingga meskipun terdapat beberapa hambatan seperti terdapat penempatan fasilitas yang sedikit menghalangi serta terdapat parkir motor, lebar efektif pedestrian masih lebih dari 1 m sehingga masih memungkinkan pejalan kaki untuk berjalan (Gambar 12).

Berbeda dengan pedestrian di Jalan Pandanaran II dan Jalan Tri Lomba Juang yang memiliki lebar 2m, jika terdapat hambatan maka akan berpengaruh terhadap lebar efektif jalur pedestrian. Bahkan di beberapa titik pedestrian rusak, juga tertutup oleh hambatan sehingga pejalan kaki harus turun ke jalan untuk melewati rute pedestrian. Indikator-indikator ini yang membuat skor kualitas pedestrian di kedua jalan ini berada dalam kategori cukup baik dan tidak baik. Indikator lain yang menyebabkan rendahnya kualitas pedestrian adalah terbatasnya fasilitas pendukung, dimana pedestrian pada kedua jalan ini sebagian besar dilengkapi dengan lampu penerangan dan pohon peneduh yang penempatannya justru juga menjadi hambatan pedestrian di beberapa titik.

Adapun saran yang dapat diberikan untuk peningkatan kualitas pedestrian untuk ketiga jalan tersebut adalah penyediaan fasilitas penyeberangan agar dapat meningkatkan keselamatan pejalan kaki terutama saat menyeberang. Saran lain yang dapat diberikan terutama pada Jalan Pandanaran dan Jalan Tri Lomba Juang adalah dengan meminimalisir hambatan pedestrian pada kedua jalan tersebut. Penataan PKL perlu menjadi pertimbangan untuk meminimalisir hambatan pedestrian. Selain itu penempatan fasilitas pedestrian seperti pohon dan tiang listrik juga perlu dipertimbangkan agar lebar efektif jalur pedestrian tetap lebih dari 1 m. Saran lain yang mungkin dapat dipertimbangkan adalah dengan menerapkan *tactical urbanism* atau penataan kawasan yang sifatnya sementara. Misal penggunaan sebagian badan jalan untuk jalur pejalan kaki saat jam-jam ramai pejalan kaki (jam berangkat dan pulang sekolah atau kerja), dengan memberikan batasan semi permanen.
