## ANALISIS KINERJA STRUKTURAL *FLEXIBLE PAVEMENT* TERHADAP KERUSAKAN JALAN SERTA TINDAKAN PRESERVASI

Studi kasus dilakukan pada Jalan Pelabuhan II Kertaraharja, Kecamatan Cikembar, Kabupaten Sukabumi, Jawa Barat. Jalan ini memiliki peran penting dalam pembangunan wilayah Sukabumi, terbukti dari adanya kawasan industri di sekitarnya. Namun, peningkatan lalu lintas telah menyebabkan berbagai kendala, salah satunya adalah kerusakan pada perkerasan jalan yang berdampak negatif pada kinerja struktural perkerasan. Mayoritas kerusakan jalan di Sukabumi disebabkan oleh lambatnya proses perbaikan atau kurangnya respon cepat terhadap kerusakan. Di lokasi penelitian, banyak kendaraan berat yang melebihi muatan yang melintas, seperti truk 3 sumbu dengan golongan 7a. Ini menyebabkan penurunan kinerja perkerasan jalan. Studi melibatkan analisis kondisi perkerasan dengan Metode Pedoman IKP PD-01-2016-B. Kerusakan yang umum terjadi meliputi pelepasan butiran dan lubang, yang disebabkan oleh beban kendaraan dan kurangnya pemeliharaan drainase. Indeks kondisi perkerasan rata-rata adalah 57, dikategorikan sebagai kondisi sedang (fair). Jenis penanganan yang direkomendasikan meliputi pelapisan ulang

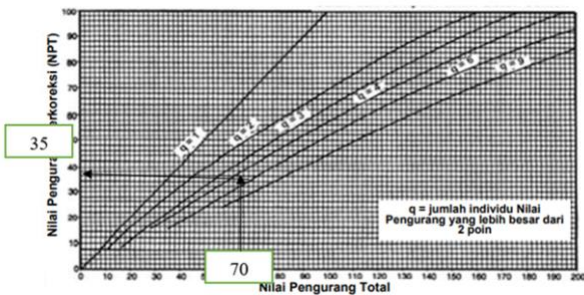
**Gambar 8** Kurva Untuk Menentukan Nilai Pengurang Terkoreksi (NPT) Sampel 1

Maka dari hasil perhitungan diatas didapat q (m) = 4 ≤ 10 dan nilai pengurang total sebesar 70, setelah itu dihasilkan nilai pengurang terkoreksi sebesar 42 yang didapat dari kurva hubungan antara nilai pengurang total dan q (m).

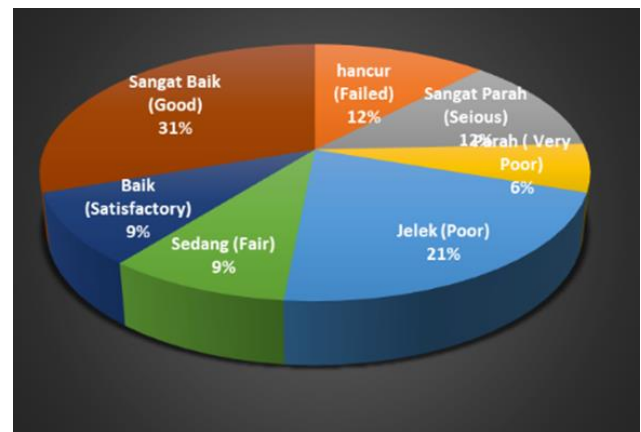
**Gambar 9** Persentase Kondisi Perkerasan Jalan Sesuai Standar Kelas IKP

Pada Gambar 9 didapat persentase kondisi perkerasan jalan sesuai standar kelas ikp, dimana kondisi jalan 31 % sangat baik, 9 % baik, 9 % sedang, 21 % jelek, 6 % parah, 12 % sangat parah, dan 12 % hancur. Dari sampel 1 – 32 dapat ditemukan indeks kondisi perkerasan jalan yang besar atau sangat baik (good) yaitu pada sampel 2, 10, 16, 17, 18, 21, 29,30, 31, 32, sedangkan nilai indeks kondisi perkerasan jalan yang kecil atau hancur (failed) yaitu pada sampel 6, 7, 23 dengan nilai IKP sebesar 0.
